LA DÉLAMINATION DES CIRCUITS IMPRIMÉS :

Guide pratique

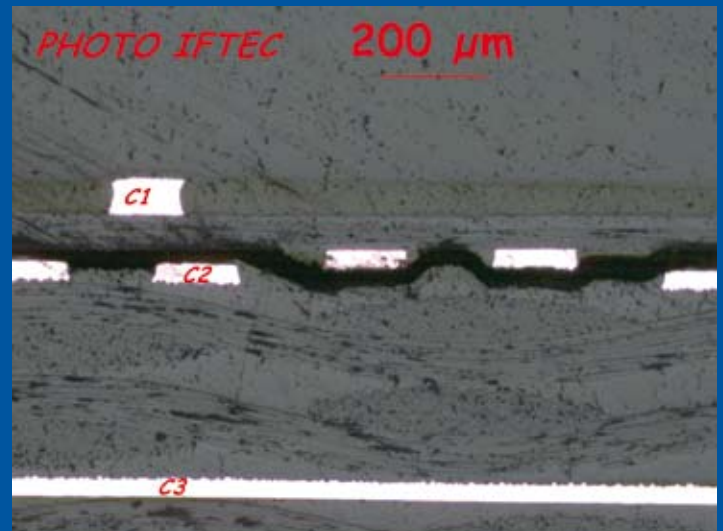
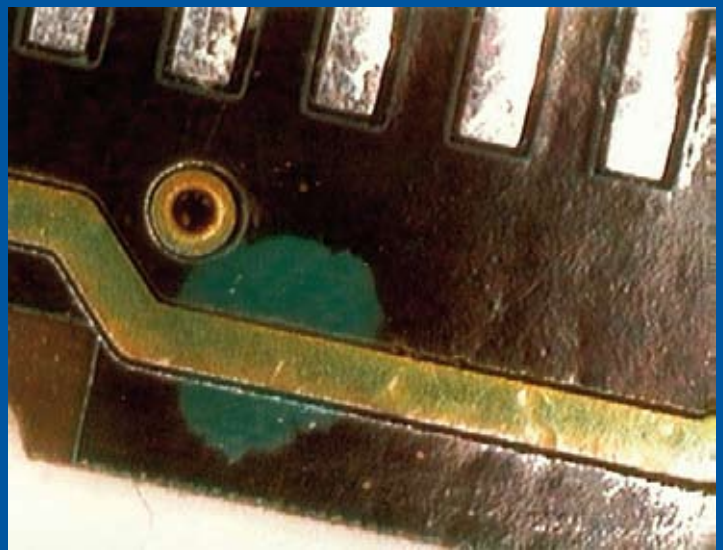
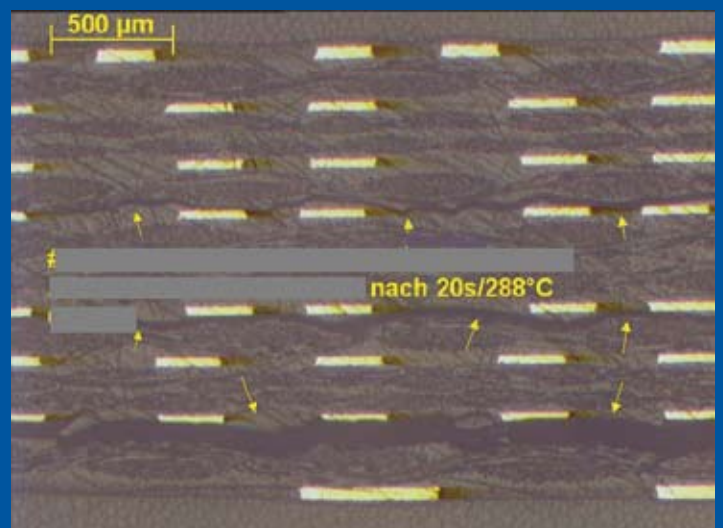
Exemples de délamination
